TECHNICAL REPORT -02

化粧ブロックの耐凍害性について

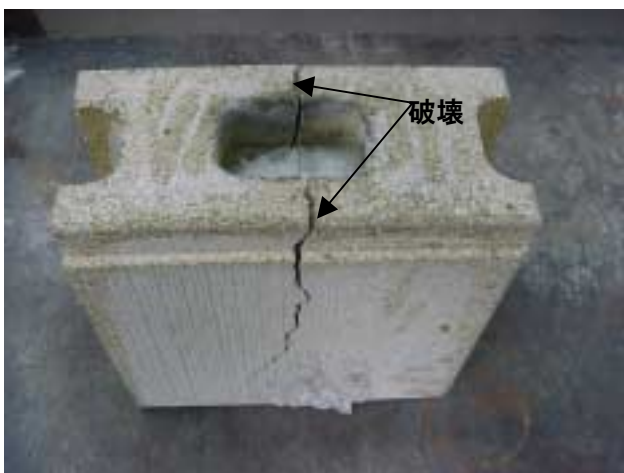
フェイスシェル破壊状況:おおや

No.	試験体(カラー)	圧縮強さ区分	状況
①	サニー(ミカゲ)	08 (A種)	ウェブ破壊
②	もみじ	08 (A種)	フェイスシェル破壊
③	おおや	08 (A種)	フェイスシェル破壊
④	ゴールド	12 (B種)	フェイスシェル破壊
⑤	ラインフルート50(ライトブラウン)	12 (B種)	ウェブ破壊
⑥	ニューマッキンレーA ³ (ブラウン)	16 (C種)	ウェブ破壊
⑦	ニューマッキンレー(ミカゲ)	16 (C種)	ウェブ破壊

本試験結果より、全ての試験体において破壊が確認された。圧縮強さ08、12、16の区分によらず、凍害は有り得ることが確認された。「ブロック空洞部には水を溜めてはならない」という鉄則を、より一層留意してもらうこと(特に施工中の降雨対策)が必要と言える。
